Instituto de Educación Secundaria

Benahadux. Almería

Miguel Centellas Soler

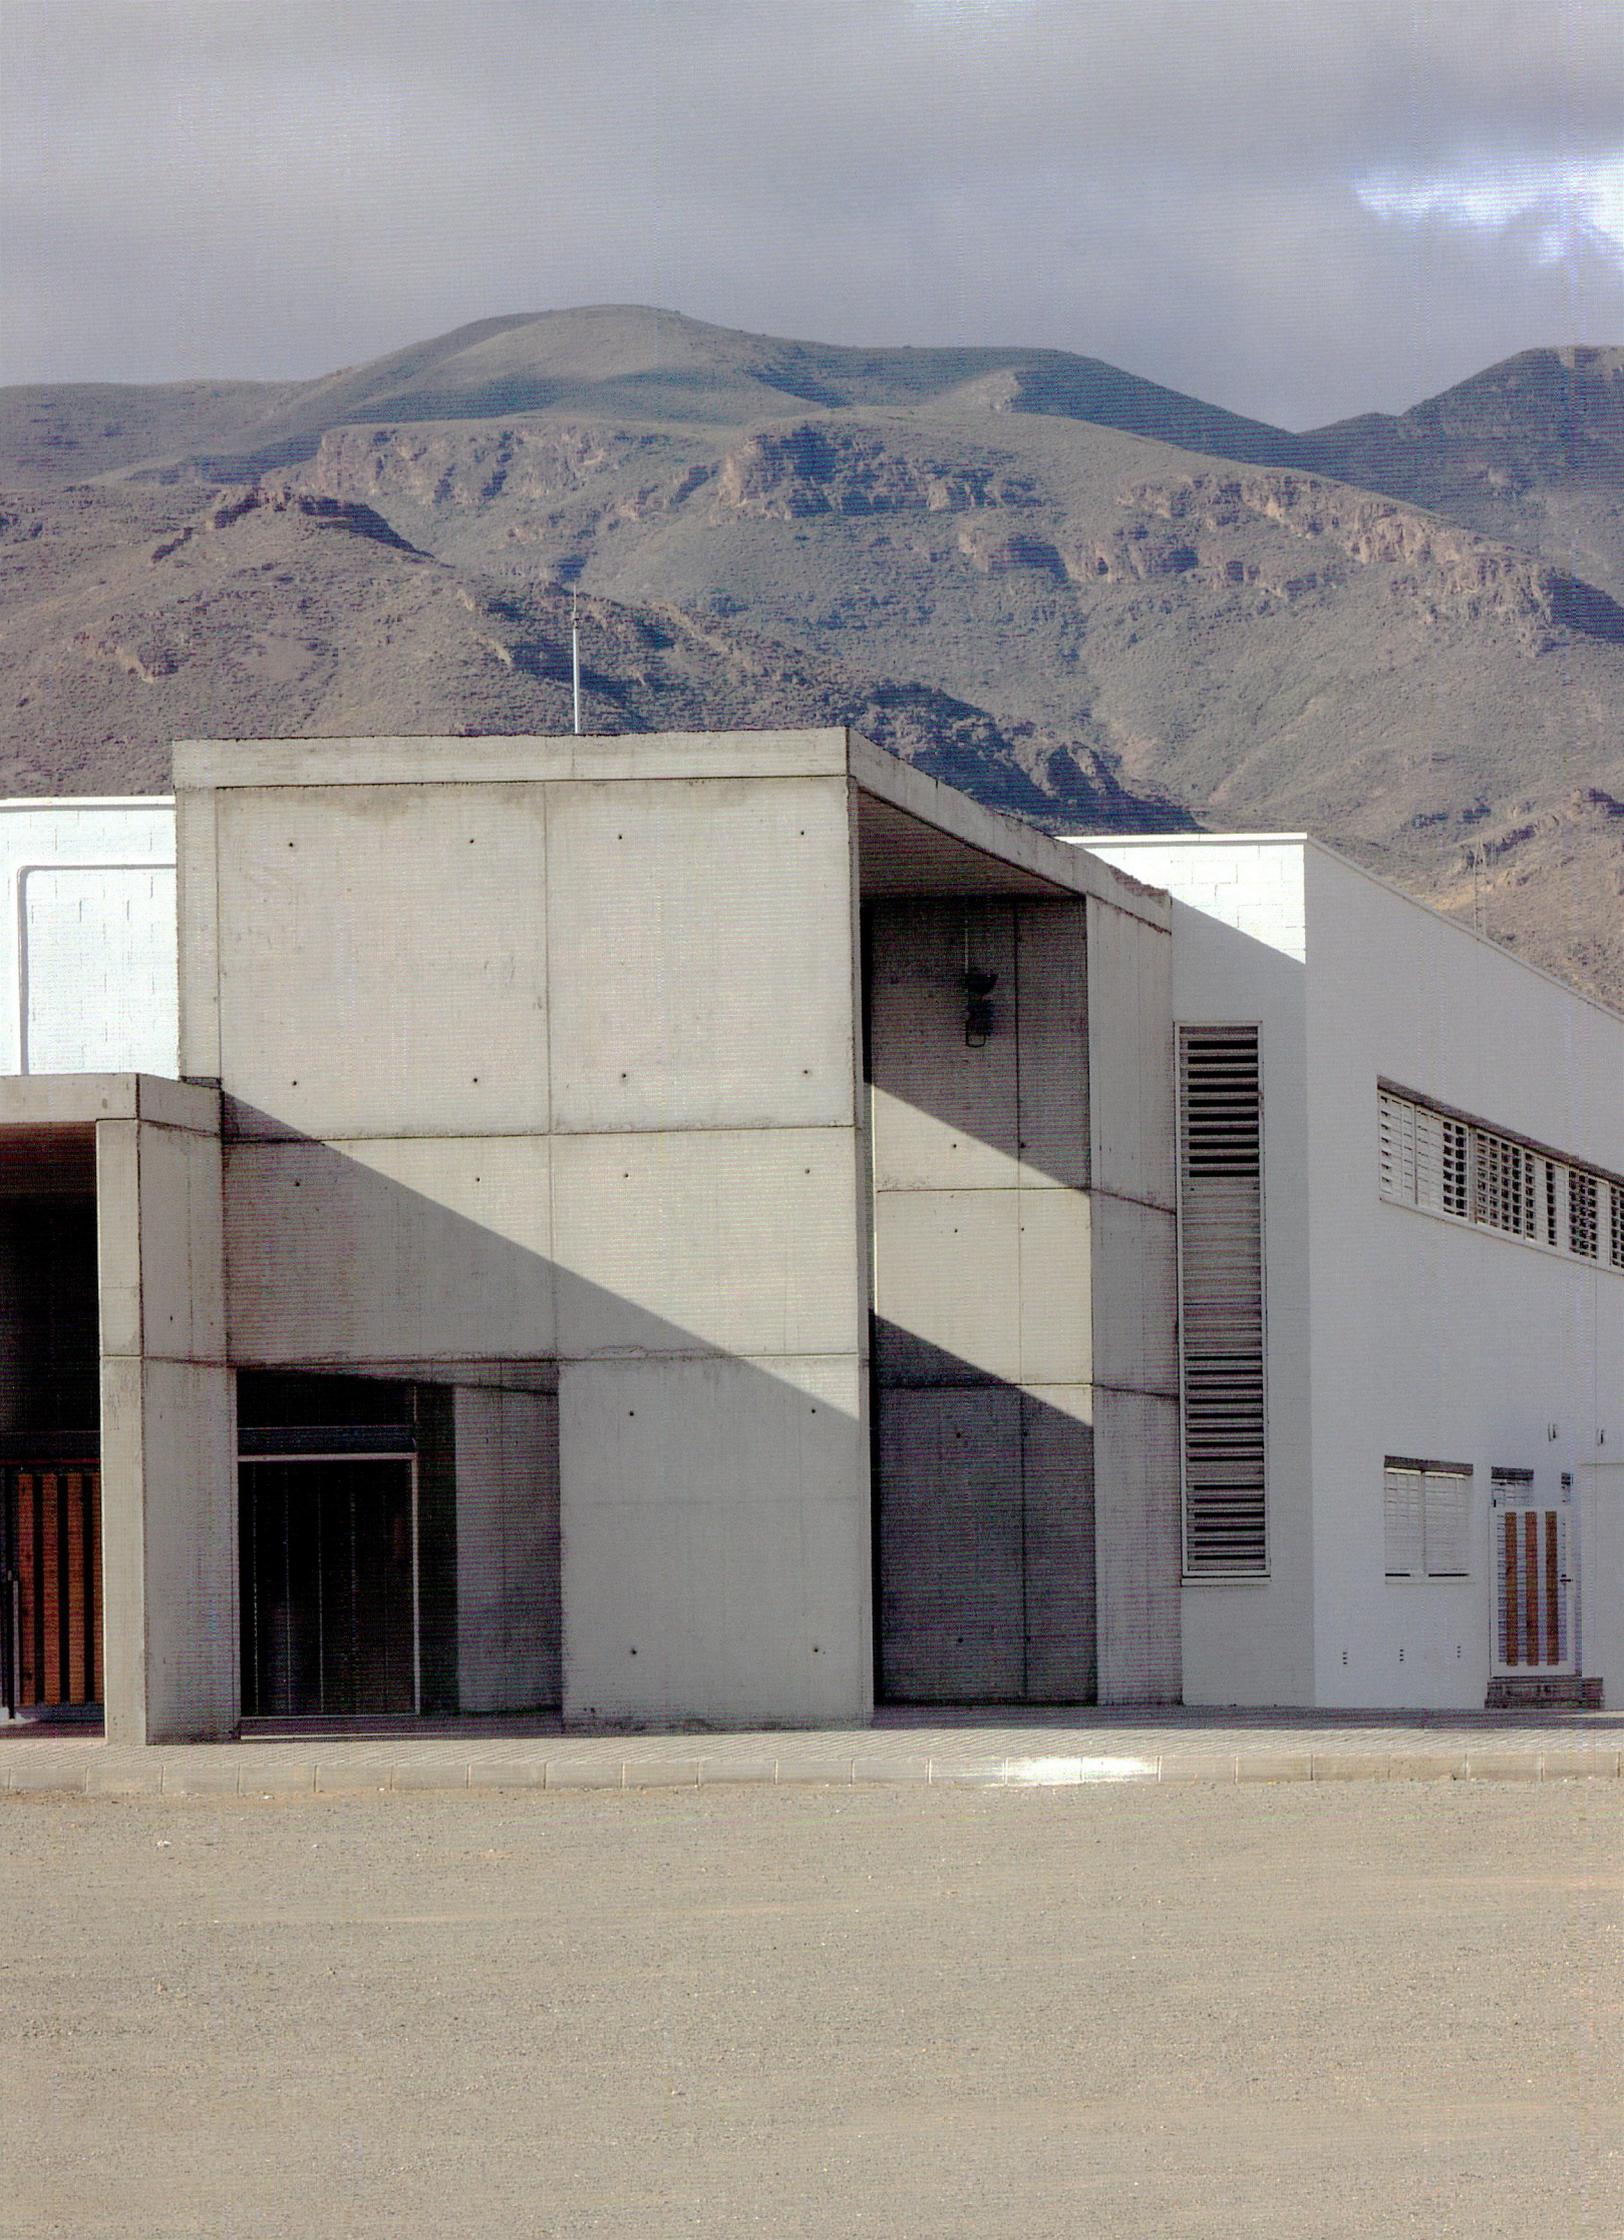
Por los extremos de los volúmenes blancos se adosan unas plantas de hormigón que crean unos agradables espacios de transición entre el exterior y el interior. Las luces cenitales iluminan la galería de circulación que ordena el edificio.

La protección solar se resuelve con un voladizo que protege la fachada sur y unos librillos móviles que tamizan la luz en las aulas.

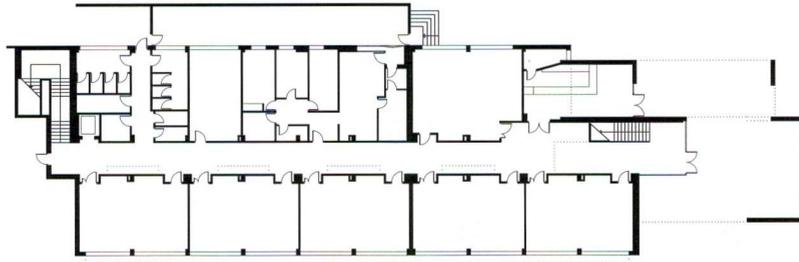
PLANTA BAJA

El desnivel del solar condiciona un edificio de una planta en el acceso y dos en la parte posterior. Todas las dependencias del programa se sitúan sobre un eje orientado de este a oeste.
